検査報告書

報告書 JP/2022/120889

サンプル名 : KFX41 (藤井製作所)

TEST METHOD(S) : WITH REFERENCE TO LATEST EDITION OF IEC62321 FOR RoHS 10 SUBSTANCES.
分析方法
OTHER CHEMICALS WERE TESTED BY EACH APPROPRIATE METHOD.
RoHS10物質の分析は最新版のIEC62321を参照しました。
それ以外の化学物質についてはそれぞれに最適な方法で分析を行いました。

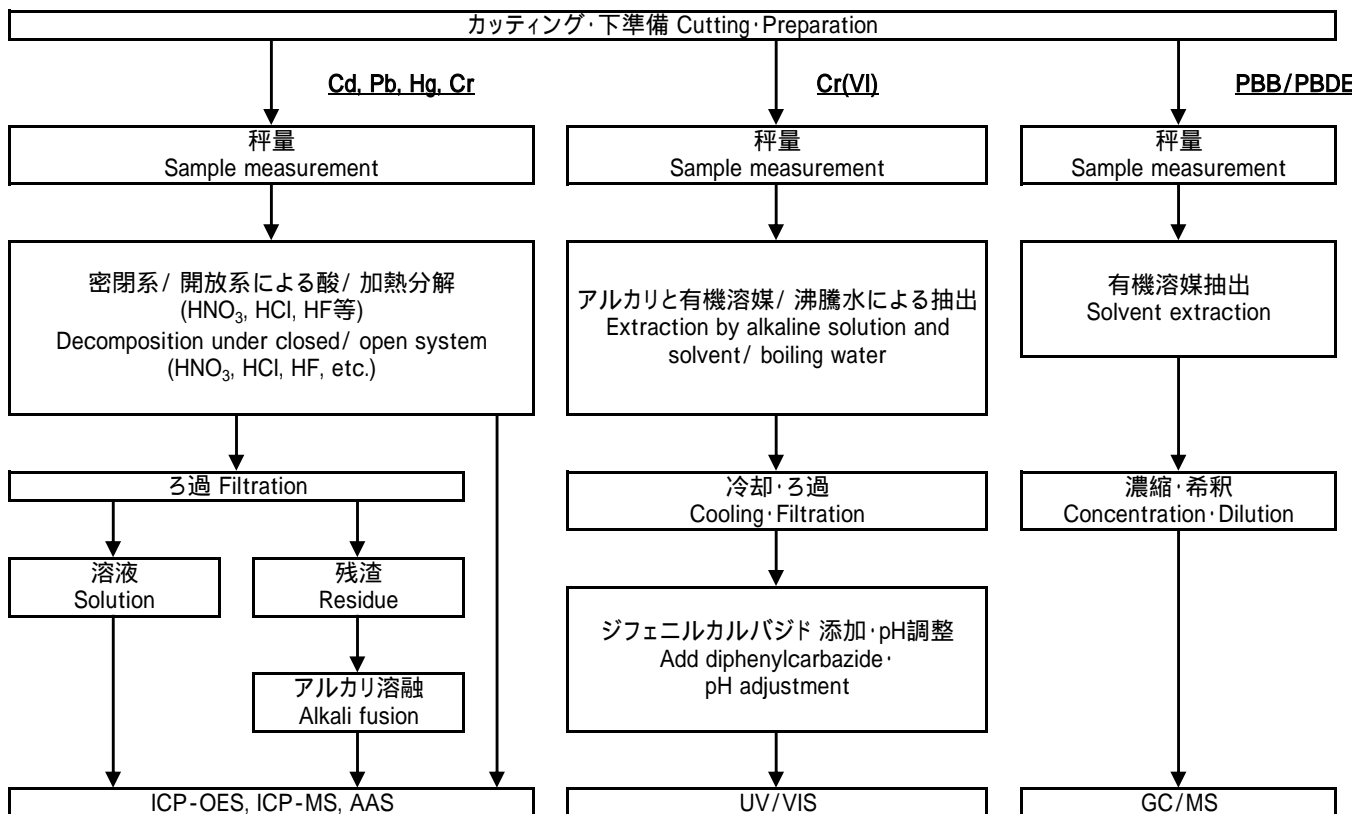
分析フローチャート MEASUREMENT FLOW CHART

酸分解前処理において試料を完全分解しています。

The sample was dissolved/ decomposed totally by acid pre-conditioning method according to below flow chart.
